**AGÊNCIA REGULADORA DE SERVIÇOS PÚBLICOS  
DO MUNICÍPIO DE PORTO FERREIRA - ARMPF**

## **Relatório de Fiscalização Programada**

RFP/DF/013/2020  
Processo I-287/2019

Averiguação da condição operacional dos reservatórios do Sistema de Abastecimento de água, conforme IN 07.

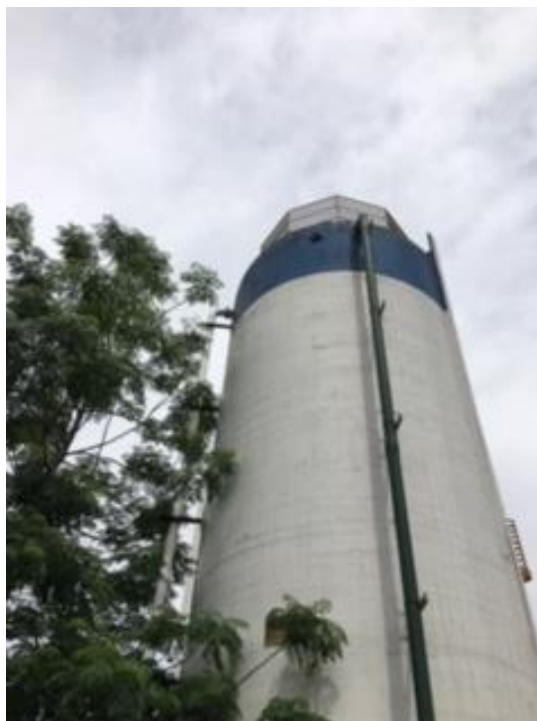
Foto 01

**Vazamento aparente:**  
Não

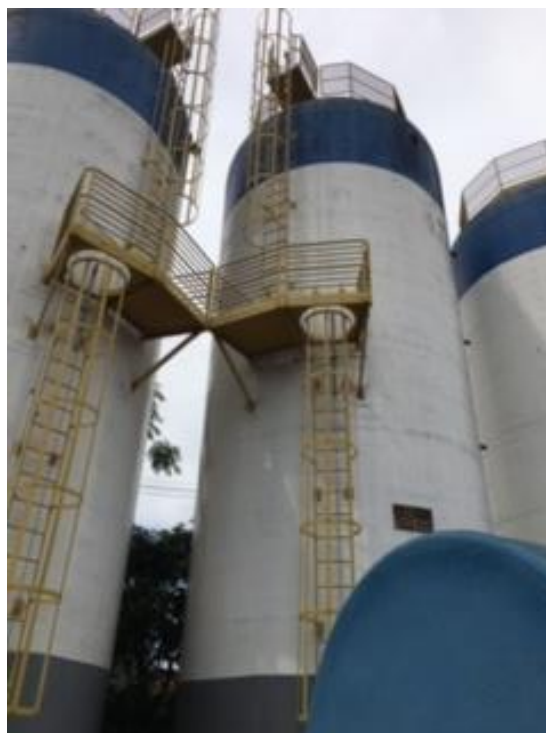
Foto 03

Não

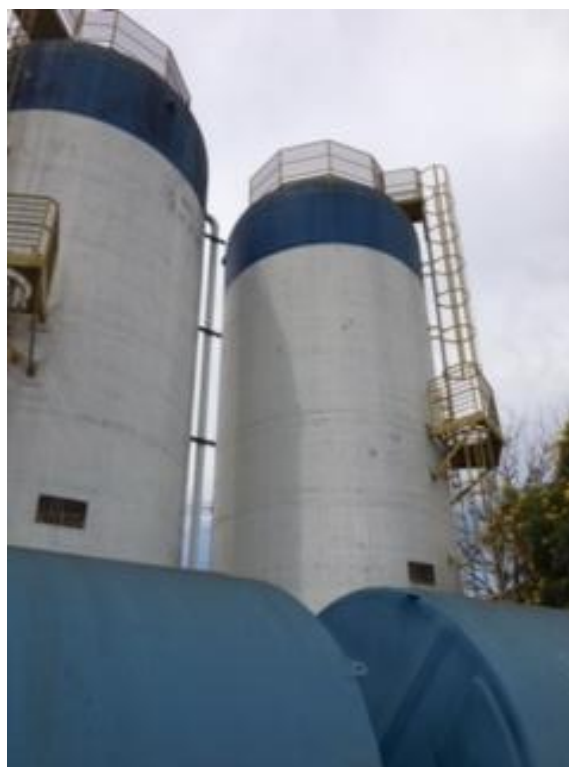
Foto 04

Os três reservatórios estão dispostos paralelamente, sendo a medição do nível realizada por telemetria. A tubulação de ventilação encontra-se na parte superior do reservatório, não sendo possível acessá-la no momento da fiscalização, sendo informado pelo preposto da concessionária, a existência do tudo com a respectiva tela de proteção. A lavagem e desinfecção é realizada a cada 2 (dois) anos.

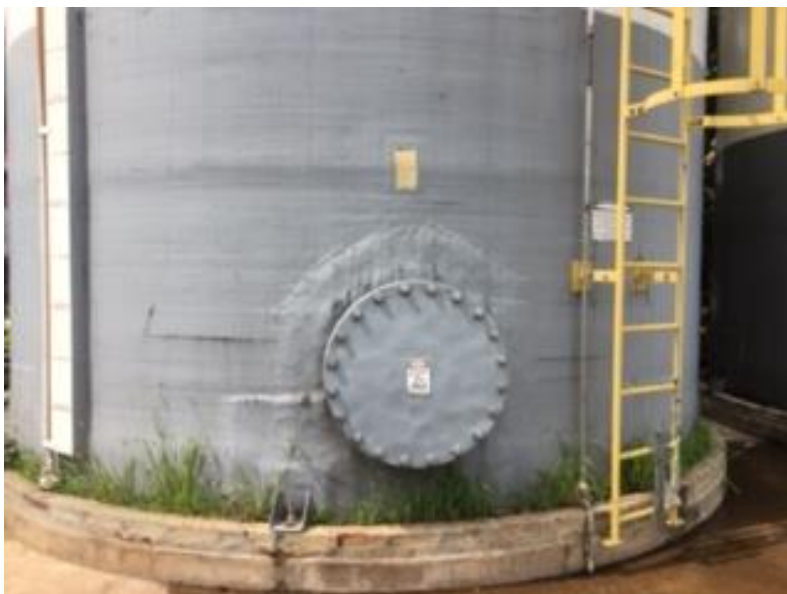
Foto 05

Não

A última limpeza/desinfecção foi realizada em 2016. A tampa de inspeção e tubulação de ventilação fica na parte superior, não sendo possível sua verificação no momento da fiscalização, sendo informado pelo preposto da concessionária a existência das mesmas.
