# Relatório de Fiscalização Programada

RFP/011/2020

Averiguação das condições operacionais e o funcionamento da Estação de Captação de Água, conforme IN. N° 07/2019

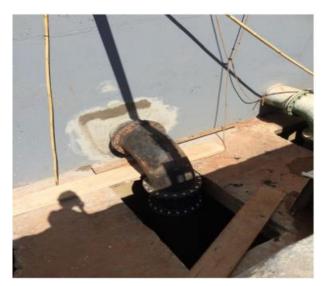
imagem 03

substituição dos conjuntos motobombas, concessionária realizaou adequação da tubulação de recalque, antes de 400mm, passando para 500 mm.
